Об утверждении предмета охраны объекта культурного наследия регионального значения «Каланча пожарная», расположенного по адресу: Брянская обл., Трубчевский район, г. Трубчевск, ул. Ленина, 56

## ОПИСАНИЕ ПРЕДМЕТА ОХРАНЫ\*

объекта культурного наследия регионального значения «Каланча пожарная»,  
1894 г., расположенного по адресу: Брянская область, Трубчевский район,  
г. Трубчевск, ул. Ленина, 56

**ТАБЛИЦА**  
 расположения предметов охраны объекта культурного наследия  
 регионального значения «Каланча пожарная», 1894 г., расположенного по  
 адресу: Брянская область, Трубчевский район, г. Трубчевск, ул. Ленина, 56

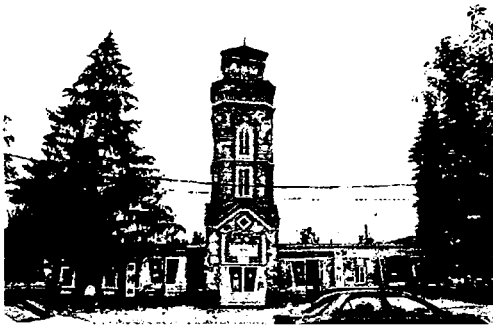
| Наименование предмета охраны | Изображение и расположение предмета охраны | Краткое описание предмета охраны |
|---|---|---|
| 2.1. Существующие силуэтные характеристики на дату постройки –1894 год. | <p style="text-align: center;">Весь объем здания.</p> | Кирпичное одноэтажное здание с кирпичной каланчой, завершающейся ярусом с деревянной смотровой будкой. |

2.1. Существующие силуэтные характеристики здания на дату постройки – 1894 год. Кирпичное одноэтажное здание с кирпичной каланчой, завершающейся ярусом с деревянной смотровой будкой.

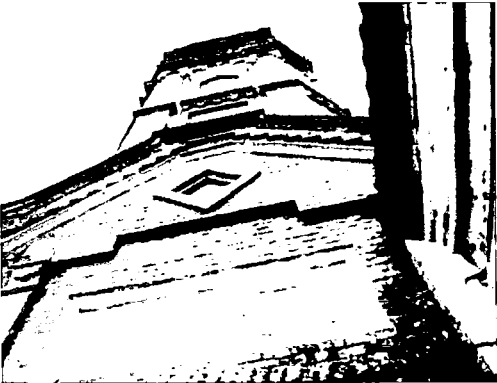
| Наименование предмета охраны | Изображение и расположение предмета охраны | Краткое описание предмета охраны |
|---|---|---|
| 3.1 Капитальные стены. | <p data-bbox="692 745 991 779">Весь объем здания.</p> | Исторические кирпичные и деревянные наружные и внутренние капитальные стены. |

3.1. Капитальные стены. Исторические кирпичные и деревянные наружные и внутренние капитальные стены.

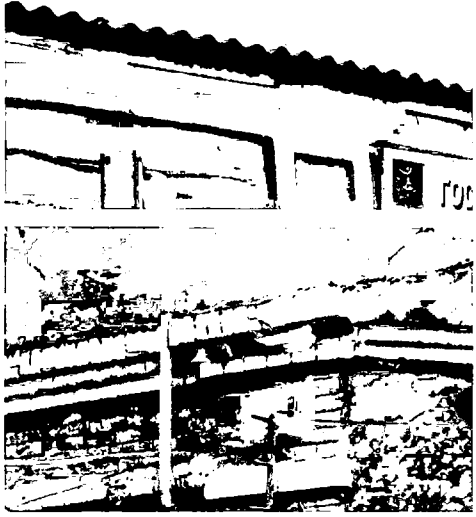
| Наименование предмета охраны | Изображение и расположение предмета охраны | Краткое описание предмета охраны |
|---|---|---|
| 4.1. Венчающий карниз. | <p data-bbox="592 907 1070 952">Уличный и торцевые фасады.</p> | Профилированный венчающий карниз. |

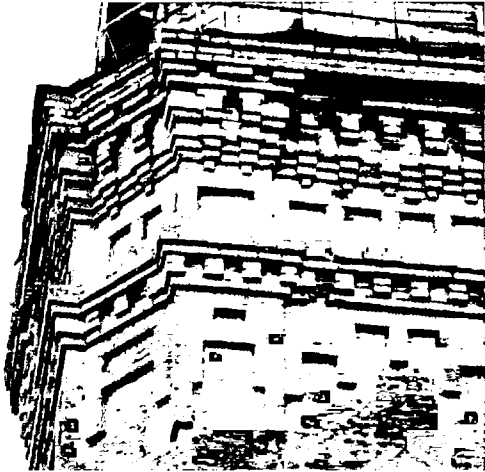
| Наименование предмета охраны | Изображение и расположение предмета охраны | Краткое описание предмета охраны |
|---|---|---|
| 4.3. Венчающий карниз. | <p data-bbox="667 1904 1002 1948">Третий ярус каланчи.</p> | Третий ярус завершен двумя рядами карнизов богато украшенных рядами сухариков и нишек. |

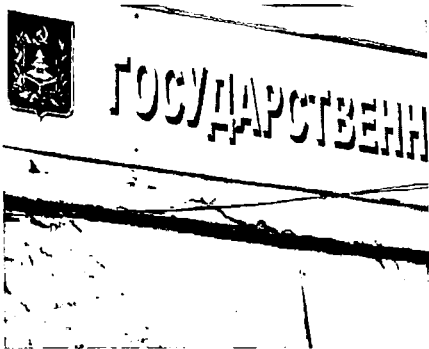
| Наименование предмета охраны | Изображение и расположение предмета охраны | Краткое описание предмета охраны |
|---|---|---|
| 4.4. Поясок. | <p>Главный и торцевые фасады.</p> | Поясок прямоугольного сечения проходит над проемами. |

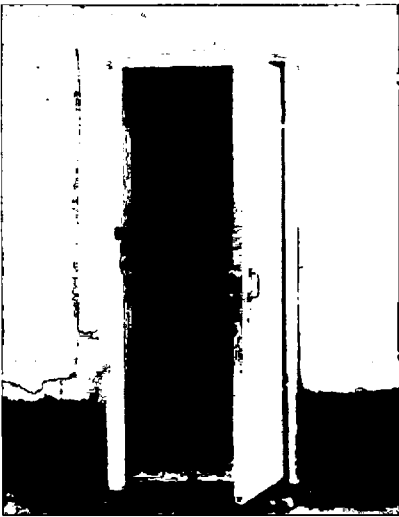
| Наименование предмета охраны | Изображение и расположение предмета охраны | Краткое описание предмета охраны |
|---|---|---|
| 4.6. Форма дверных проемов. | <p>Торцевой (западный) фасад.</p> | Дверные проемы лучковой формы. |

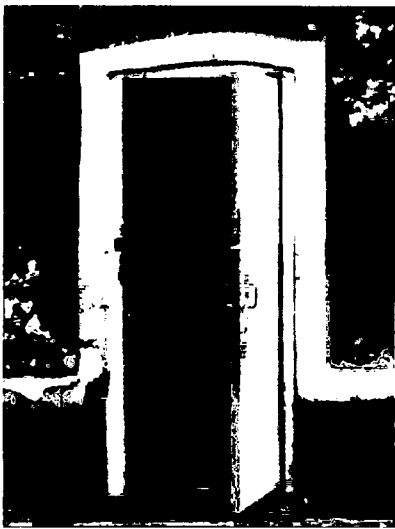
| Наименование предмета охраны | Изображение и расположение предмета охраны | Краткое описание предмета охраны |
|---|---|---|
| <p>4.7. Декоративное оформление дверного проема.</p> | <p>Торцевой (западный) фасад.</p> | <p>Дверной проем с рамочным наличником, переходящим в карниз цоколя.</p> |

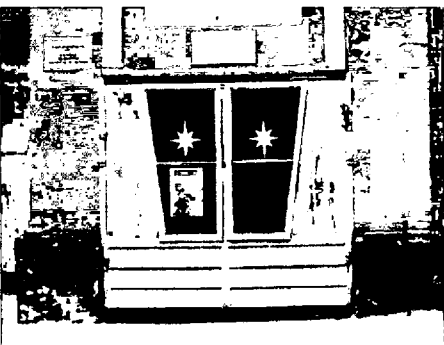
| Наименование предмета охраны | Изображение и расположение предмета охраны | Краткое описание предмета охраны |
|---|---|---|
| <p>4.8. Проездная арка каланчи:</p> <p>А) общие виды;</p> <p>Б) внутреннее пространство.</p> | <p>А) </p> <p>Б) </p> <p>Первый ярус каланчи.</p> | <p>Проездная арка лучковой формы с профилированным наличником и архивольтом (на основе информации имеющихся источников).</p> |

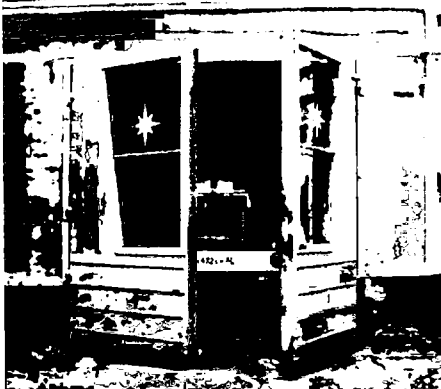
| Наименование предмета охраны | Изображение и расположение предмета охраны | Краткое описание предмета охраны |
|---|---|---|
| 4.9. Проездные арки. | <p>Главный фасад.</p> | Местоположение проездных арок лучковой форма, их декоративное оформление (на основе информации имеющихся источников). |

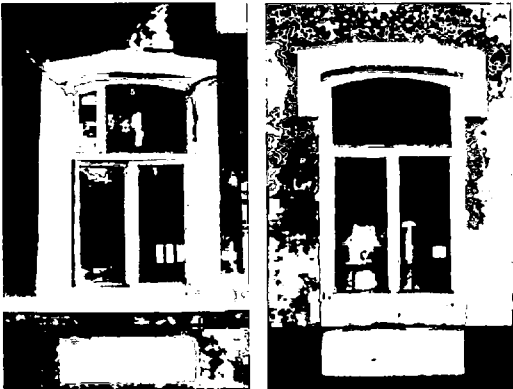
| Наименование предмета охраны | Изображение и расположение предмета охраны | Краткое описание предмета охраны |
|---|---|---|
| 4.10. Форма оконных проемов. | <p>По всему периметру.</p> | Оконные проемы лучковой формы. |

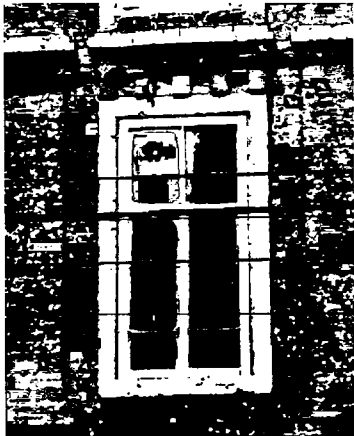
| Наименование предмета охраны | Изображение и расположение предмета охраны | Краткое описание предмета охраны |
|---|---|---|
| 4.11. Форма оконного проема. | <p>Уличный фасад второго яруса каланчи.</p> | Оконный проем прямоугольной формы. |

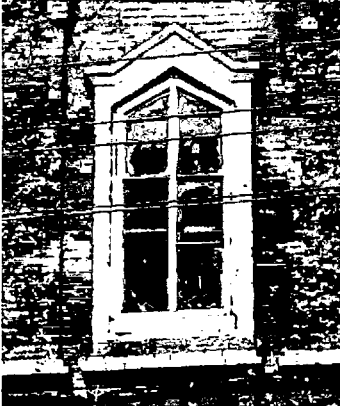
| Наименование предмета охраны | Изображение и расположение предмета охраны | Краткое описание предмета охраны |
|---|---|---|
| 4.12. Форма оконного проема. | <p data-bbox="608 667 1070 741">Уличный фасад второго яруса каланчи.</p> | Оконный проем щипцовой формы. |

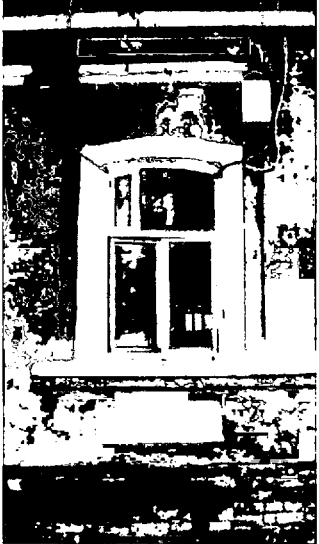
| Наименование предмета охраны | Изображение и расположение предмета охраны | Краткое описание предмета охраны |
|---|---|---|
| 4.13. Декоративное оформление оконных проемов. | <p data-bbox="715 1350 960 1384">Уличный фасад.</p> | Оконные проемы с рамочными наличниками и прямоугольными узкими нишками по бокам. Над окнами устроены сандрики в виде нешироких карнизов. Под окнами – прямоугольные филенки. На уровне подоконника профилированный пояс. |

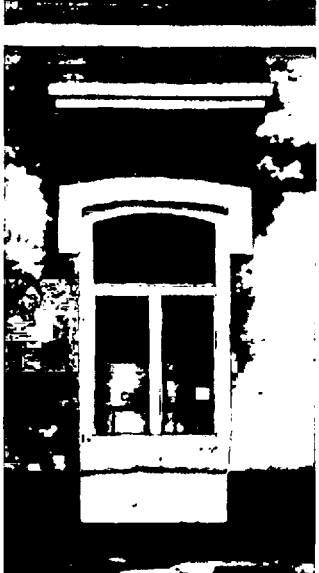
| Наименование предмета охраны | Изображение и расположение предмета охраны | Краткое описание предмета охраны |
|---|---|---|
| 4.14. Декоративное оформление оконных проемов. | <p data-bbox="619 2022 1054 2056">Торцевой (западный) фасад.</p> | Оконные проемы без наличников. Верхняя часть проемов оформлена простым наличником с ушками. Под окном – прямоугольная филенка. |

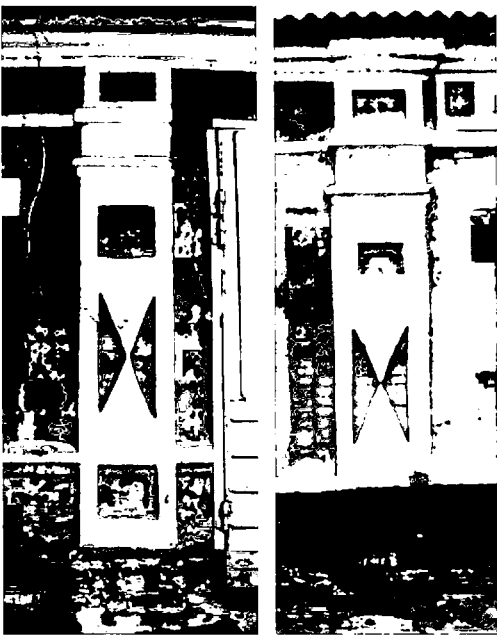
| Наименование предмета охраны | Изображение и расположение предмета охраны | Краткое описание предмета охраны |
|---|---|---|
| 4.15. Пилястры. | <p data-bbox="608 920 1066 958">Уличный и торцевые фасады.</p> | <p data-bbox="1134 371 1485 857">Пилястры с прямоугольными и треугольными филёнками. В верхней части два пояска, самый верхний переходит в общий поясок фасада. Капитель повторяет профиль венчающего карниза (см. п. 4.1 таблицы).</p> |

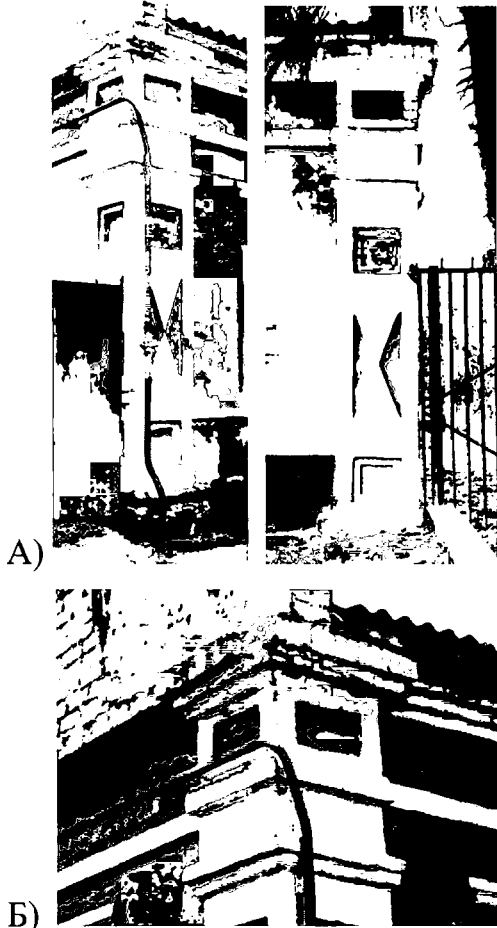
| Наименование предмета охраны | Изображение и расположение предмета охраны | Краткое описание предмета охраны |
|---|---|---|
| <p data-bbox="193 1406 443 1485">4.16. Пилястры угловые:</p> <p data-bbox="193 1507 443 1541">А) общие виды;</p> <p data-bbox="193 1563 384 1597">Б) капитель.</p> | <p data-bbox="592 1541 635 1574">А)</p> <p data-bbox="592 1906 635 1939">Б)</p> <p data-bbox="679 1966 1002 2000">По всему периметру.</p> | <p data-bbox="1134 1267 1485 1753">Пилястры угловые с прямоугольными и треугольными филёнками. В верхней части два пояска, самый верхний переходит в общий поясок фасада. Капитель повторяет профиль венчающего карниза (см. п. 4.1 таблицы).</p> |

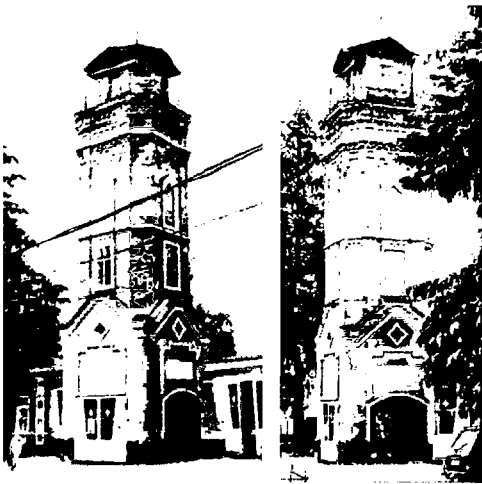
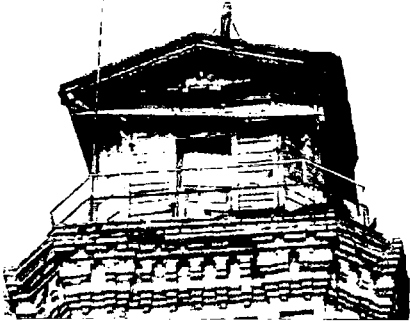
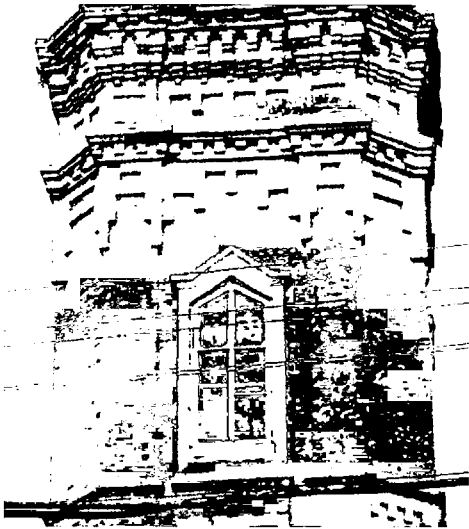
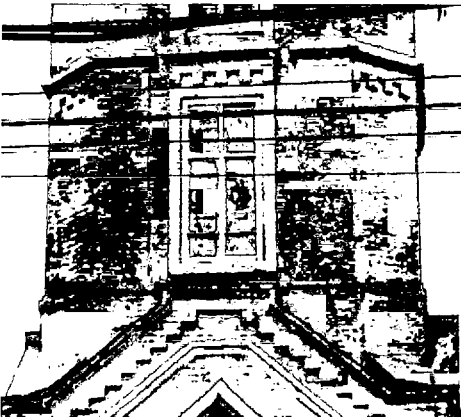
| Наименование предмета охраны | Изображение и расположение предмета охраны | Краткое описание предмета охраны |
|---|---|---|
| <p>4.17. Каланча:</p> <p>А) общие виды;</p> <p>Б) завершающий ярус;</p> <p>В) третий ярус;</p> <p>Г) второй ярус;</p> <p>Д) первый ярус, архитектурные элементы.</p> | <p>А) </p> <p>Б) </p> <p>В) </p> <p>Г) </p> | <p>Каланча 4-х ярусная. Первый и четвертый ярусы квадратного сечения со скошенными углами. Второй и третий ярусы восьмигранные.</p> <p>Четвертым ярусом служит деревянная смотровая будка (см. п.4.18. таблицы).</p> <p>Третий ярус завершен богато украшенным карнизом (см. п.4.3. таблицы). По углам устроены прямоугольные пилястры. На уличном фасаде устроен килевидный оконный проем (см. п.4.12. и п.4.19. таблицы), на остальных фасадах – килевидные ниши (см. п.4.20. таблицы).</p> <p>Углы третьего яруса оформлены лопатками, между которыми устроен межъярусный карниз с сухариками. На уличном фасаде устроен прямоугольный оконный проем (см. п.4.11. и п.4.19. таблицы), на остальных фасадах – прямоугольные ниши (см. п.4.20. таблицы). Под окном по всему периметру проходит профилированный поясок.</p> |

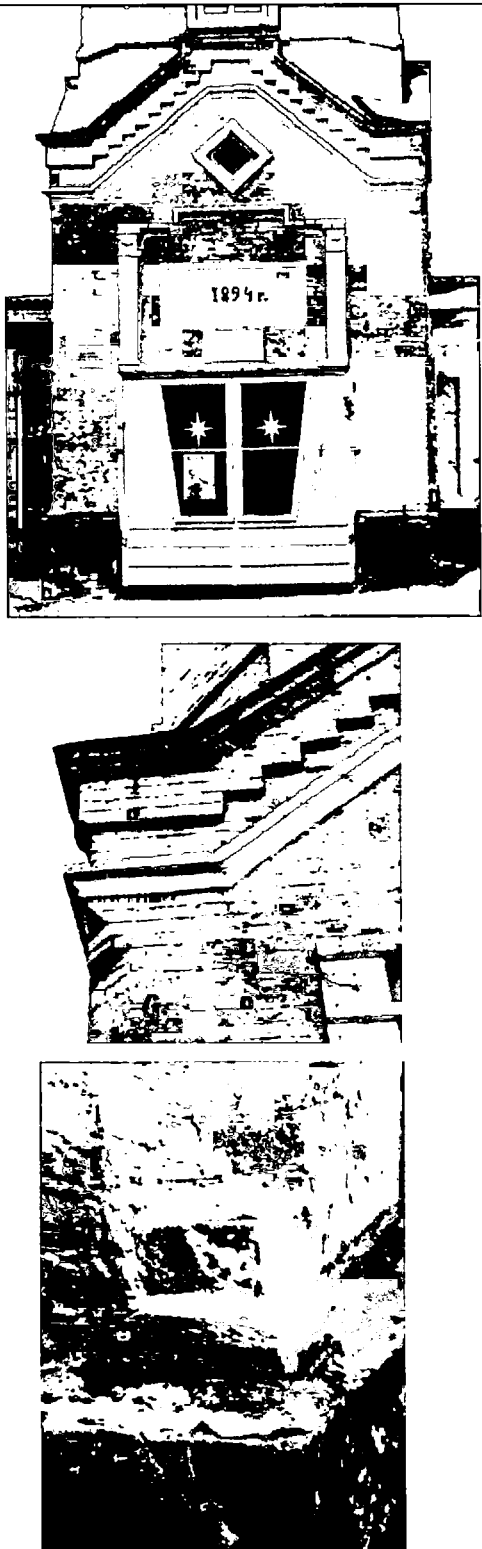
| Наименование предмета охраны | Изображение и расположение предмета охраны | Краткое описание предмета охраны |
|---|---|---|
| | <p data-bbox="576 808 616 846">Д)</p> <p data-bbox="683 1794 1002 1832">Весь объем каланчи.</p> | <p data-bbox="1134 232 1501 472">Первый ярус с проездной аркой лучковой формы (см. п.4.8. таблицы) и высоким цоколем (см. п.3.3. таблицы).</p> <p data-bbox="1134 479 1501 1666">Боковые фасады имеют большие ниши лучковой формы (см. п.4.23. таблицы). Все фасады первого яруса завершены щипцами с карнизами в виде поясков и уступов. По центру щипца устроено световое окно ромбовидной формы (см. п.4.21. таблицы). На торцевых щипцах нишки ромбовидной формы (см. п.4.22. таблицы). Над проездной аркой и арочными нишами устроены по две небольшие пилястры с прямоугольной филенкой между ними и ступенчатым пояском (см. п.4.24. и п.4.25. таблицы). Скосы углов декорированы уступами разной формы.</p> |

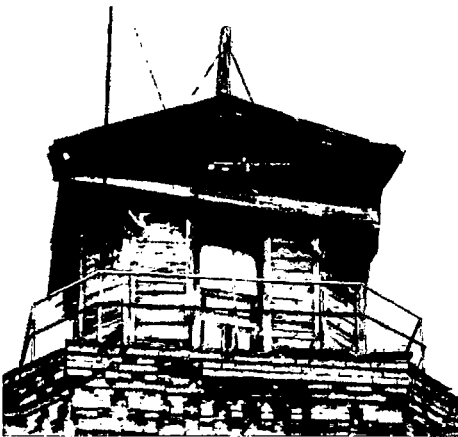
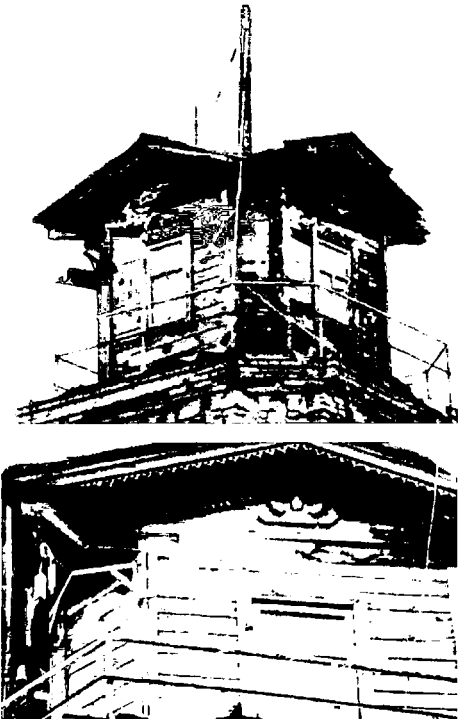
| Наименование предмета охраны | Изображение и расположение предмета охраны | Краткое описание предмета охраны |
|---|---|---|
| <p>4.18. Смотровая будка:</p> <p>А) общие виды;</p> <p>Б) деревянные архитектурные элементы.</p> | <p>А) </p> <p>Б) </p> | <p>Смотровая будка квадратного сечения со скошенными углами, угловыми пилястрами и обходной площадкой (на основе информации имеющихся источников). На главном фасаде дверной проем прямоугольной формы со световым окном и рамочным наличником. На остальных фасадах устроены оконные проемы прямоугольной формы с рамочными наличниками и фартуками. Каждая стена имеет треугольный фронтон с резными причелинами и карнизами (на основе информации имеющихся источников). Тимпан фронтона с накладными деревянными архитектурными элементами в виде полусолнца с лучами и резными карнизами. Форма кровли крестовая с флагштоком и металлическими декоративными элементами в виде крупных завитков (на основе информации имеющихся источников).</p> |

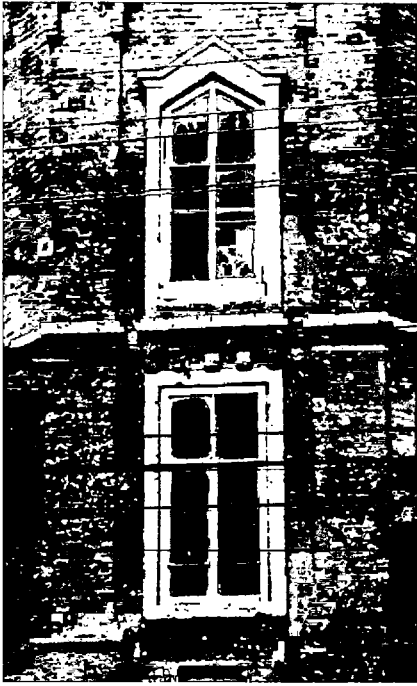
| Наименование предмета охраны | Изображение и расположение предмета охраны | Краткое описание предмета охраны |
|---|---|---|
| <p>4.19. Декоративное оформление оконных проемов.</p> | <p>2 и 3 яруса уличного фасада каланчи.</p> | <p>Прямоугольное окно второго яруса обрамлено рамочным наличником. Над окном сандрик с рядом сухариков, повторяющий форму межъярусного карниза. Над сандриком щипцовое окно третьего яруса с рамочным наличником и треугольным сандриком.</p> |

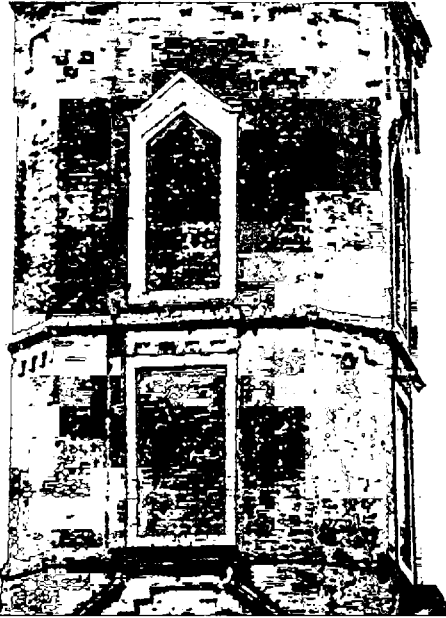
| Наименование предмета охраны | Изображение и расположение предмета охраны | Краткое описание предмета охраны |
|---|---|---|
| <p>4.20. Ниши.</p> | <p>2 и 3 яруса торцевых и дворового фасадов каланчи.</p> | <p>Ниши полностью повторяют форму оконных проемов 2 и 3 ярусов уличного фасада. Прямоугольные ниши второго яруса обрамлены рамочными наличниками. Над нишами сандрики с рядом сухариков, повторяющие форму межъярусного карниза. Над сандриками ниши третьего яруса щипцовой формы с рамочными наличниками и треугольными сандриками.</p> |

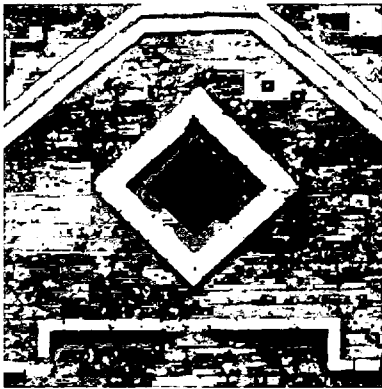
| Наименование предмета охраны | Изображение и расположение предмета охраны | Краткое описание предмета охраны |
|---|---|---|
| 4.21. Световое окно. | <p data-bbox="603 645 1072 719">Уличный фасад первого яруса каланчи.</p> | Световое окно ромбовидной формы с рамочным наличником. |

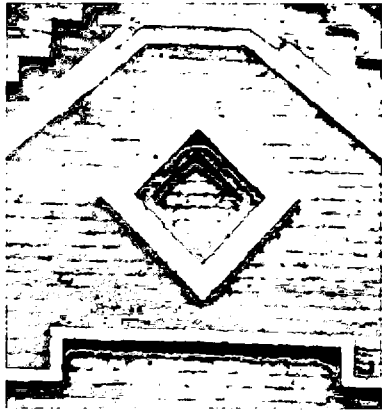
| Наименование предмета охраны | Изображение и расположение предмета охраны | Краткое описание предмета охраны |
|---|---|---|
| 4.22. Нишки. | <p data-bbox="603 1189 1072 1263">Торцевые фасады первого яруса каланчи.</p> | Нишки ромбовидной формы с рамочными наличниками. |

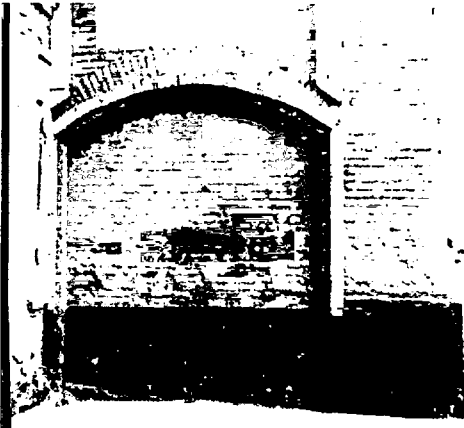
| Наименование предмета охраны | Изображение и расположение предмета охраны | Краткое описание предмета охраны |
|---|---|---|
| 4.23. Ниши. | <p data-bbox="603 1749 1072 1823">Торцевые фасады первого яруса каланчи.</p> | Большие ниши лучковой формы, повторяющие форму проездной арки, с рамочным наличником. |

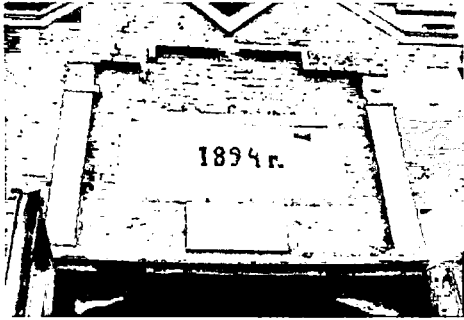
| Наименование предмета охраны | Изображение и расположение предмета охраны | Краткое описание предмета охраны |
|---|---|---|
| <p>4.24. Пилястры:<br/>А) общий вид;<br/>Б) капитель и база.</p> | <p>А) </p> <p>Б) </p> <p>Первый ярус каланчи.</p> | <p>Небольшие прямоугольные пилястры с упрощенными капителями и базами устроенные симметрично осям проездной арки и арочных ниш торцевых фасадов.</p> |

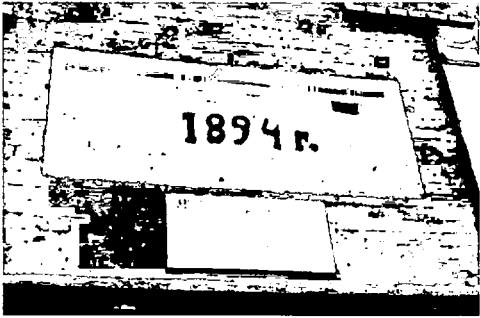
| Наименование предмета охраны | Изображение и расположение предмета охраны | Краткое описание предмета охраны |
|---|---|---|
| <p>4.25. Филенки.</p> | <p></p> <p>Первый ярус каланчи.</p> | <p>Прямоугольные филенки, расположенные по осям проездной арки и арочных ниш торцевых фасадов каланчи. На поле филенки уличного фасада указана дата – 1894 г.</p> |

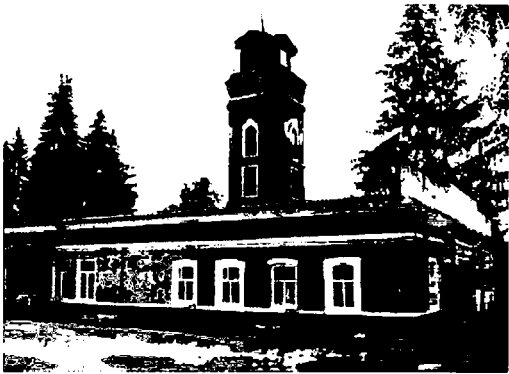
| Наименование предмета охраны | Изображение и расположение предмета охраны | Краткое описание предмета охраны |
|---|---|---|
| 5.1 Фасадные стены на дату постройки – 1894 г. | <p data-bbox="687 1648 984 1686">Весь объем здания.</p> | Окрашены и частично оштукатурены. |

5.1. Фасадные стены на дату постройки - 1894 год. Окрашены и частично оштукатурены.
